4. Le sous-bassin versant de la rivière Mandeville

4.1. La pollution d'origine agricole

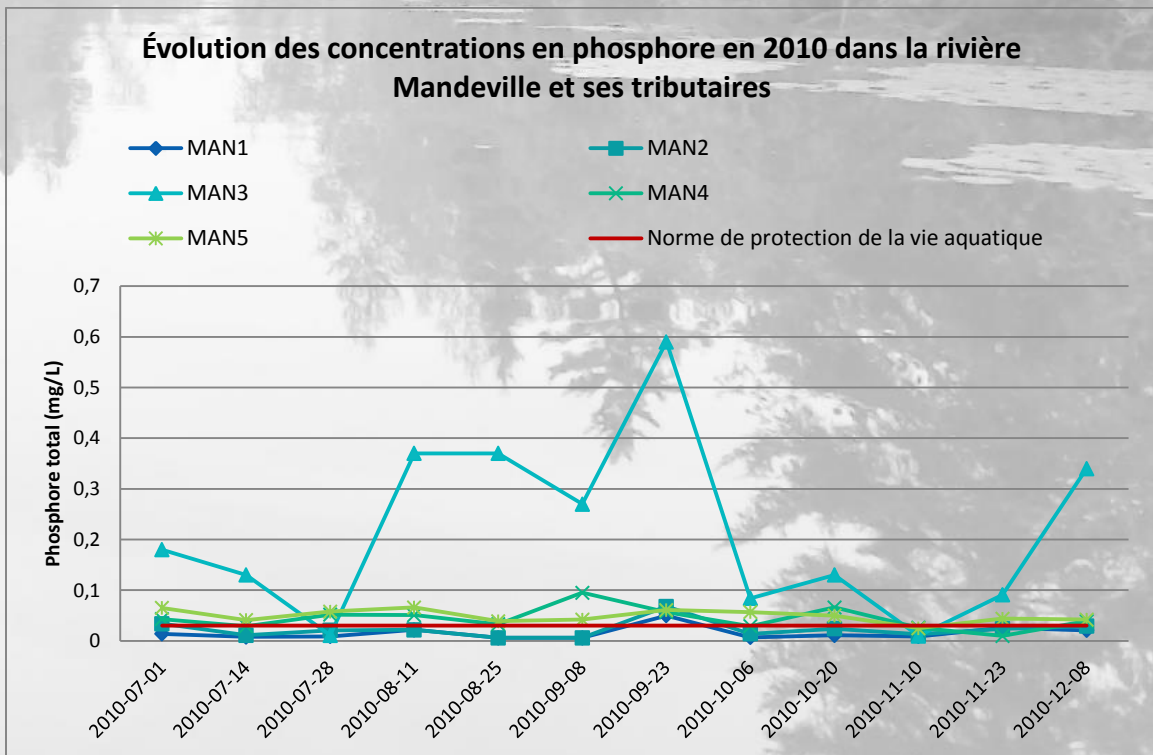
Figure 3.4.2 : Concentrations en phosphore total dans les cours d'eau de la ZIPP Matambin-Maskinongé Mandeville, dans le sous-bassin versant de la rivière Mandeville

La rivière Mandeville possède des concentrations en phosphore légèrement au-dessus de la norme de protection de la vie aquatique. Les autres cours d'eau oscillent autour de la valeur de la norme, sauf le cours d'eau Desrochers, qui atteint de très fortes concentrations en phosphore.

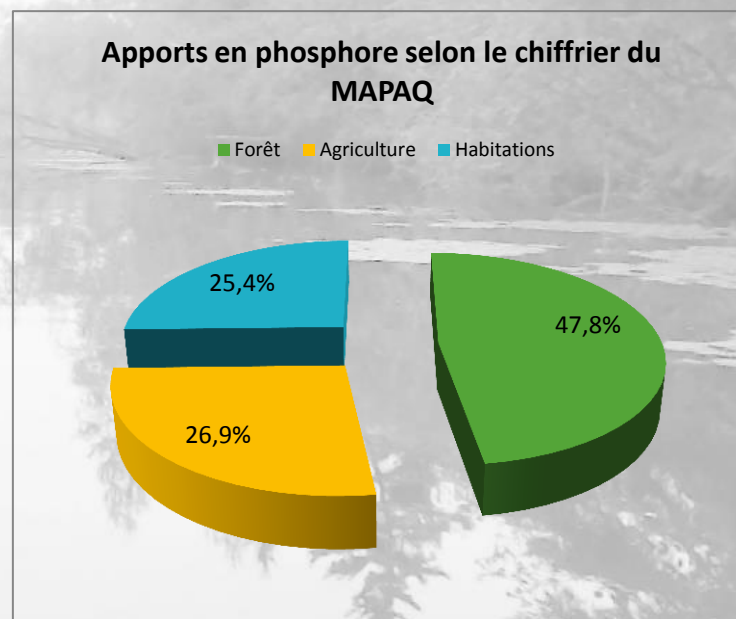
Figure 3.4.5 : Modélisation des apports en phosphore selon un chiffrier du MAPAQ

Pour évaluer la part de chaque activité dans le processus d'eutrophisation du lac, les apports en phosphore au lac ont été modélisés dans le bassin versant du lac Mandeville selon trois modèles différents (Deléglise, 2013). Deux modélisations utilisent les données de précédentes modélisations réalisées par Louis Roy en 2008 pour l'Association des citoyens du lac Mandeville (Roy L. , 2008). À l'époque, l'Association des citoyens cherchait à démontrer l'importance de l'agriculture dans l'eutrophisation du lac et l'éclosion des fleurs d'eau de cyanobactéries. Une autre modélisation utilise un chiffrier Excel fourni par le MAPAQ Lanaudière, et destiné aux conseillers en agro-environnement. Les trois modèles se basent sur des valeurs de phosphore

exporté à l'hectare en fonction du type d'utilisation du sol. Ces modèles n'ont pour but ici que de montrer la part relative de l'agriculture dans le phénomène d'eutrophisation. La valeur réelle se trouve probablement entre la plus optimiste et la plus pessimiste. Les apports en phosphore d'origine agricole ont fortement diminué depuis les 20 dernières années, notamment en raison de l'amélioration des pratiques agricoles, de la mise en place de normes pour l'épandage, et des actions menées par les acteurs locaux, notamment le Comité des citoyens du lac Mandeville. La fermeture d'une porcherie en 2010 a également contribué à la diminution des épandages de lisiers de porcs.

Suivant le modèle utilisé, les apports en phosphore d'origine agricole représentent entre 27 et 41 %, pour 7 % de la superficie du bassin versant du lac Mandeville.

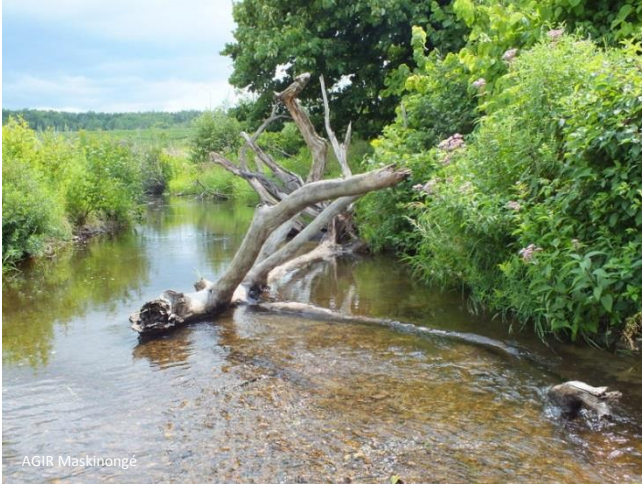
Figure 3.4. 9 : Rives du tronçon principal du ruisseau Déligny

Le tributaire principal du lac Mandeville possède des bandes riveraines règlementaires sur son tronçon principal. Celles-ci sont herbacées sur certaines parties, arborées sur d'autres, mais elles sont respectées. Ce sont les petites branches plus en amont dont les bandes riveraines seraient à améliorer.

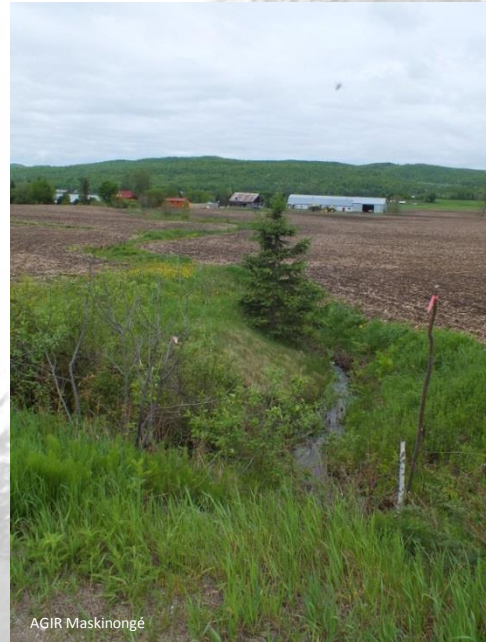
Figure 3.4. 8 : Rives d'un petit segment amont du ruisseau Déligny

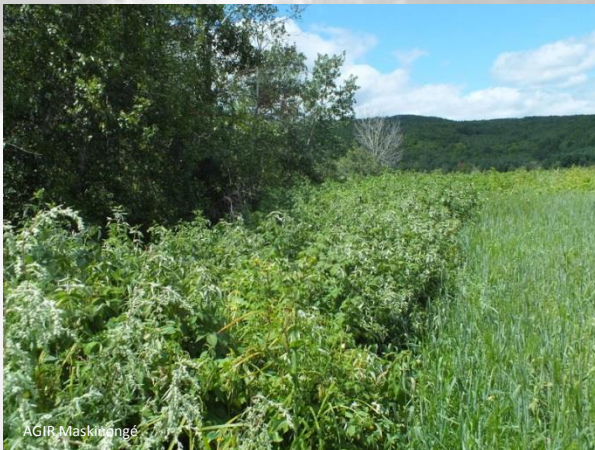
Le ruisseau Desrochers possède des bandes riveraines composées essentiellement de framboisiers, et dont la largeur est règlementaire. Les fossés sont également végétalisés, ce qui ralentit l'eau et permet de retenir les sédiments et de favoriser l'infiltration.

Figure 3.4. 11 : Bande riveraine du ruisseau Desrochers

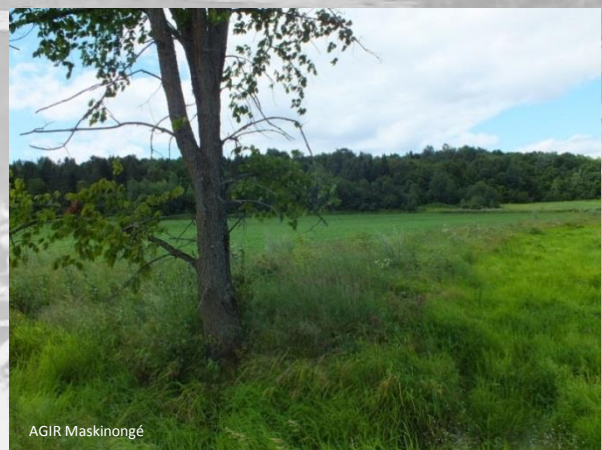
Figure 3.4. 10 : Fossé débouchant dans le ruisseau Desrochers

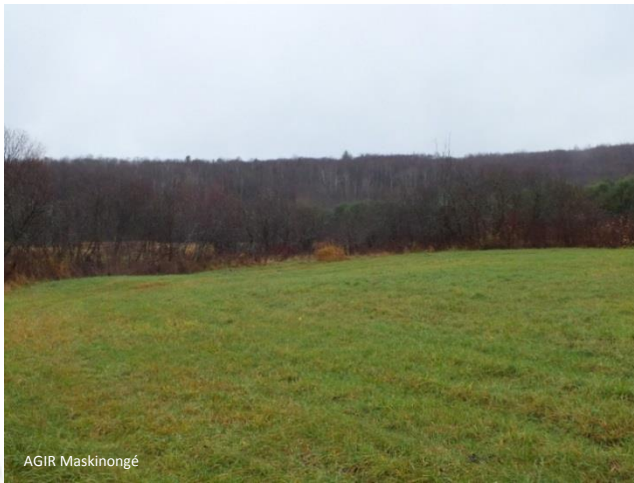
Figure 3.4. 12 : Rive arborée le long du ruisseau Paquin

Le ruisseau Paquin est bordé sur une rive par des cultures pérennes, et sur l'autre par des cultures annuelles. Les rives du ruisseau sont arborées, mais on ne trouve pas partout 1 mètre de bande riveraine en haut du talus. Cependant, le cours d'eau est bien végétalisé

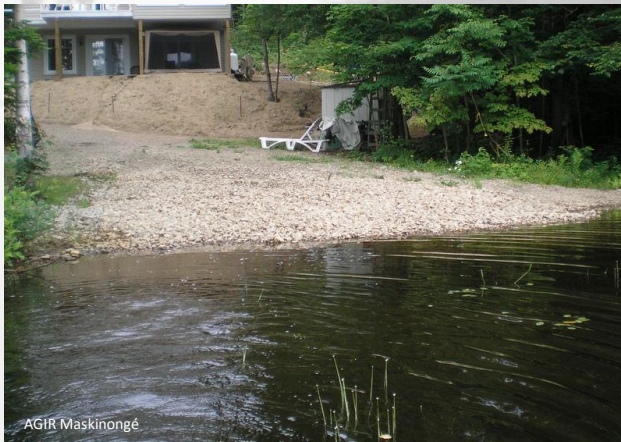
Figure 3.5. 2 : Construction récente avec remblais sur la rive au lac Thomas

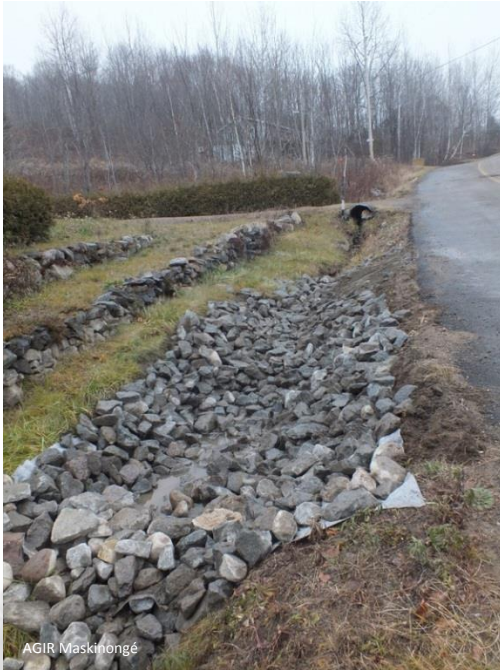
Figure 3.5.4 : Seuil aménagé dans un fossé au lac Long

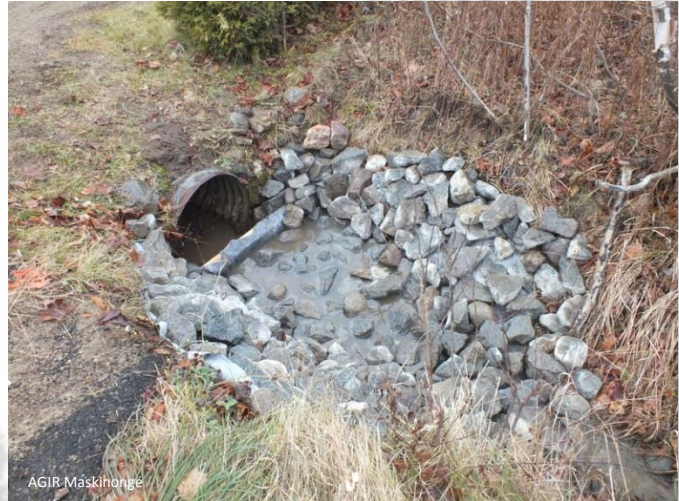
Figure 3.5.3 : Seuil en amont d'un ponceau dans un fossé au lac Long

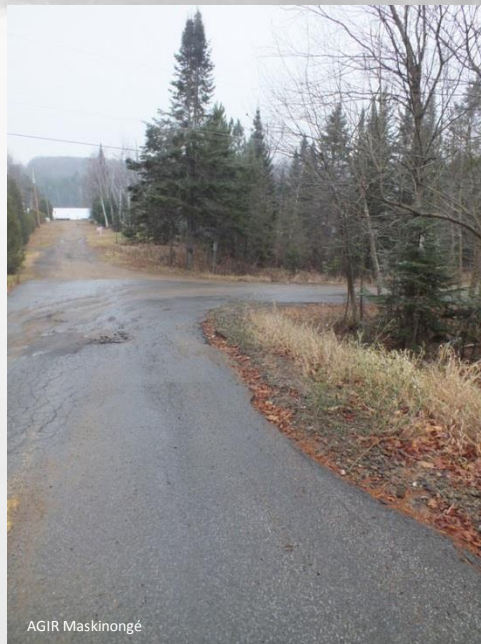
Figure 3.5.5 : Chemin en pente donnant directement sur le lac Long

Autour des lacs, le développement résidentiel devrait réduire au maximum le ruissellement de l'eau en limitant le déboisement et l'emprise des chemins. Les rives devraient être maintenues à l'état naturel, et les chemins ne devraient jamais descendre en ligne droite vers le lac pour limiter les exportations de sédiments (Figure 3.5.5).

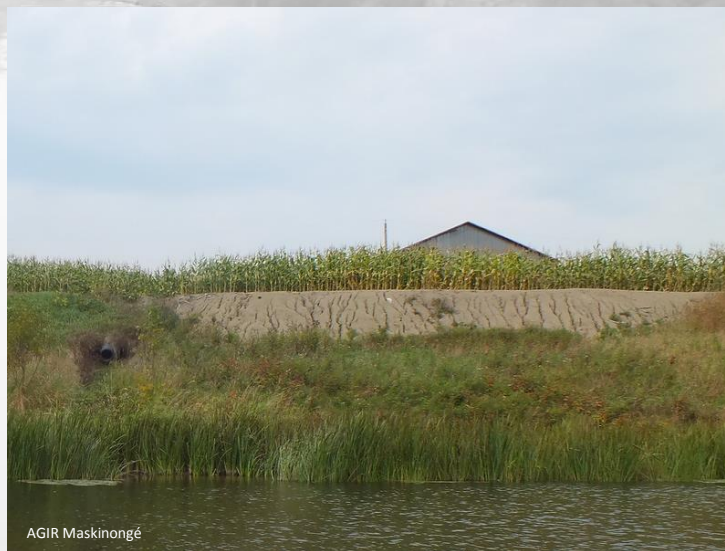
Figure 3.5. 11 : Érosion provoquée par les cultures le long de la rivière Maskinongé

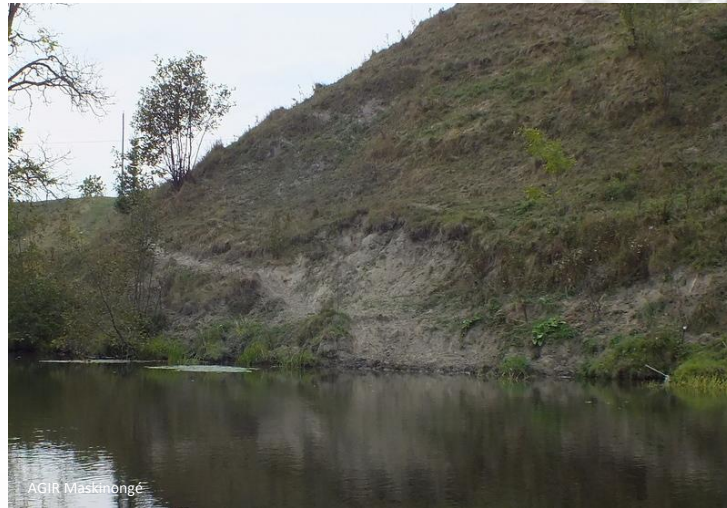
Figure 3.5. 12 : Rive piétinée par le bétail le long de la rivière Maskinongé. Une clôture électrique est présente, à moins d'un mètre du bord de l'eau.

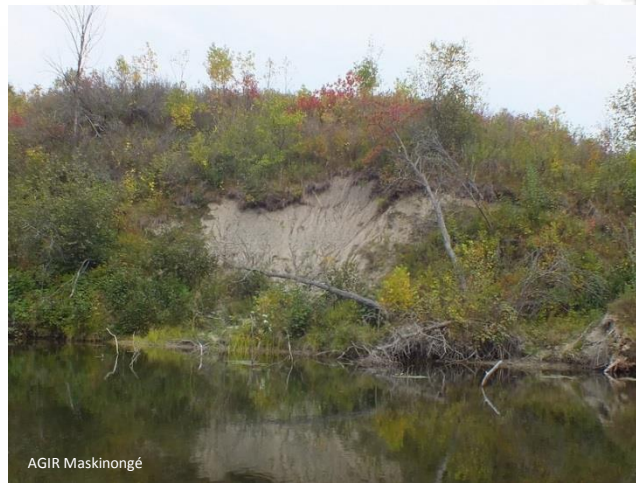
Figure 3.5. 13 : Décrochement naturel sur une rive de la rivière Maskinongé

Cependant, la faible végétalisation de certaines rives accentue le phénomène. Sur les rives de la rivière Maskinongé, les pentes devraient être arbustives afin d'obtenir un système racinaire qui stabilise les rives tout en évitant les décrochements dus au poids des arbres. Cependant,

l'érosion et les décrochements subsisteront en raison de la nature du sol et de la hauteur des talus.

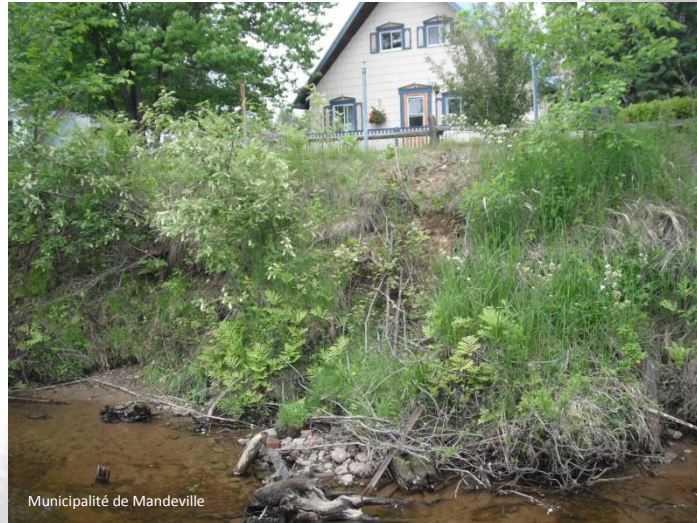
Figure 3.5.20 : Berge érodée sur la rive opposée au débarcadère public, une cinquantaine de mètres en aval.

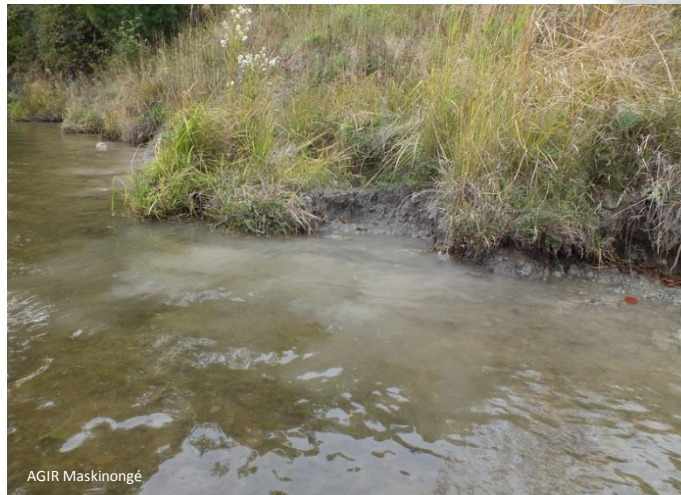
Sur la rivière Maskinongé circulent également de nombreux bateaux durant l'été. L'eau y est habituellement calme, et les vagues créées par les bateaux constituent donc une perturbation des conditions naturelles. L'argile est remise en suspension par les vagues, ce qui trouble l'eau et diminue la cohésion des rives, accélérant ainsi l'érosion naturelle de ces dernières. Une

Figure 3.5.21 : Argile remise en suspension après le passage d'un bateau sur la rivière Maskinongé

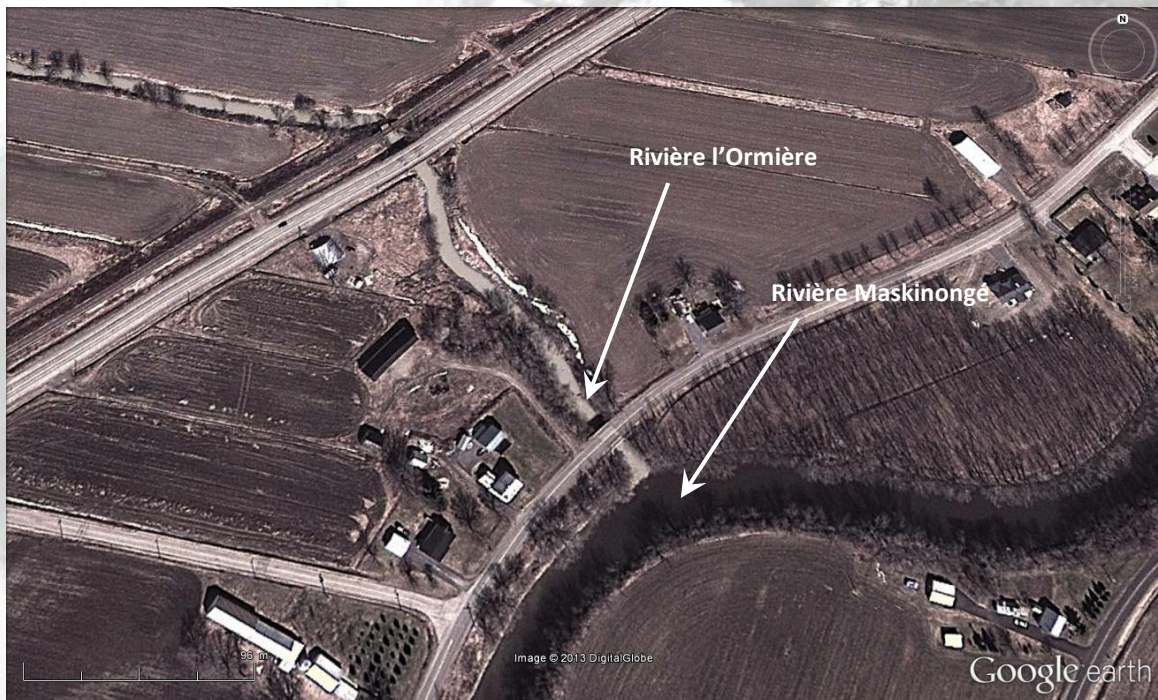
Figure 3.6.5 : Photographie aérienne de l'embouchure de l'Ornière dans la rivière Maskinongé

La rivière l'Ornière est de très mauvaise qualité, notamment en raison des concentrations très élevées de matières en suspension, mais également des concentrations en phosphore et en coliformes fécaux. Les apports de sédiments dans la rivière Maskinongé sont visibles (Figure 3.6.5 et Figure 3.6.6).

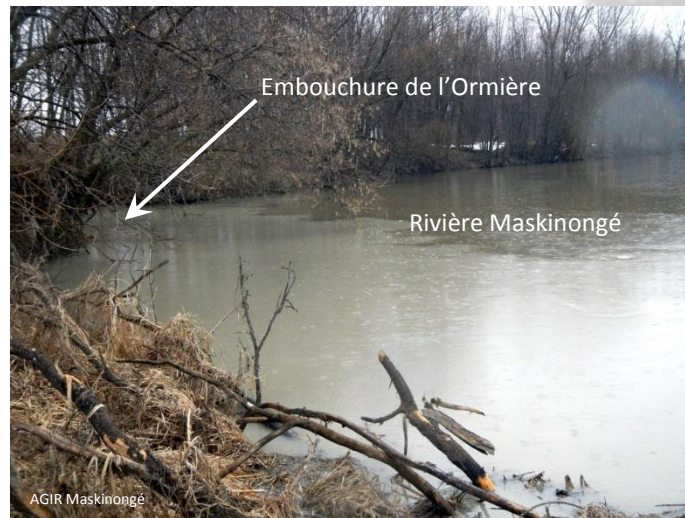
Figure 3.6.6 : Panache de matières en suspension de l'Ormière dans la rivière Maskinongé

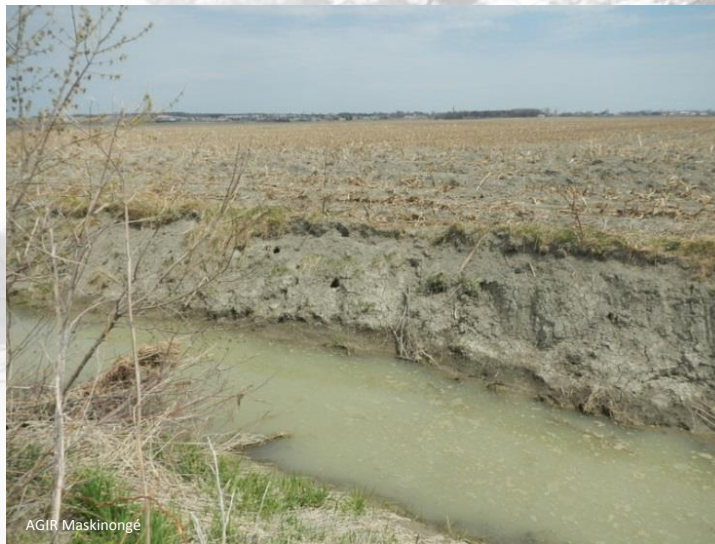
En 2006-2007, une caractérisation des berges a été réalisée dans le sous-bassin versant de l'Ormière, au sud de la route du Pied-de-la-Côte. Elle montrait des rives dégradées, de nombreux phénomènes d'érosion et des bandes riveraines insuffisantes ou inexistantes. La situation des bandes riveraines a peu évolué depuis 2007. Si le programme Prime-Vert du MAPAQ a permis l'implantation de bandes riveraines et de haies brise-vent arbustives et arborescentes dans d'autres bassins versants, cela n'a pas été le cas dans celui de l'Ormière. La réglementation municipale qui interdit les cultures à moins de 3 mètres de la ligne des hautes eaux n'est pas non plus appliquée. En haut du Pied-de-la-Côte, le terrain est plus vallonné. Les cours d'eau s'écoulent au fond de profondes vallées jalonnées de coulées argileuses. La problématique est alors davantage une problématique de glissements de terrains.

Figure 3.6.15 : Rive dégradée de l'Ormière
