AMÉLIORATION DES PRATIQUES AGRICOLES DANS LES ENVIRONS DU LAC MANDEVILLE

Portrait du territoire visé par le projet

Février 2023

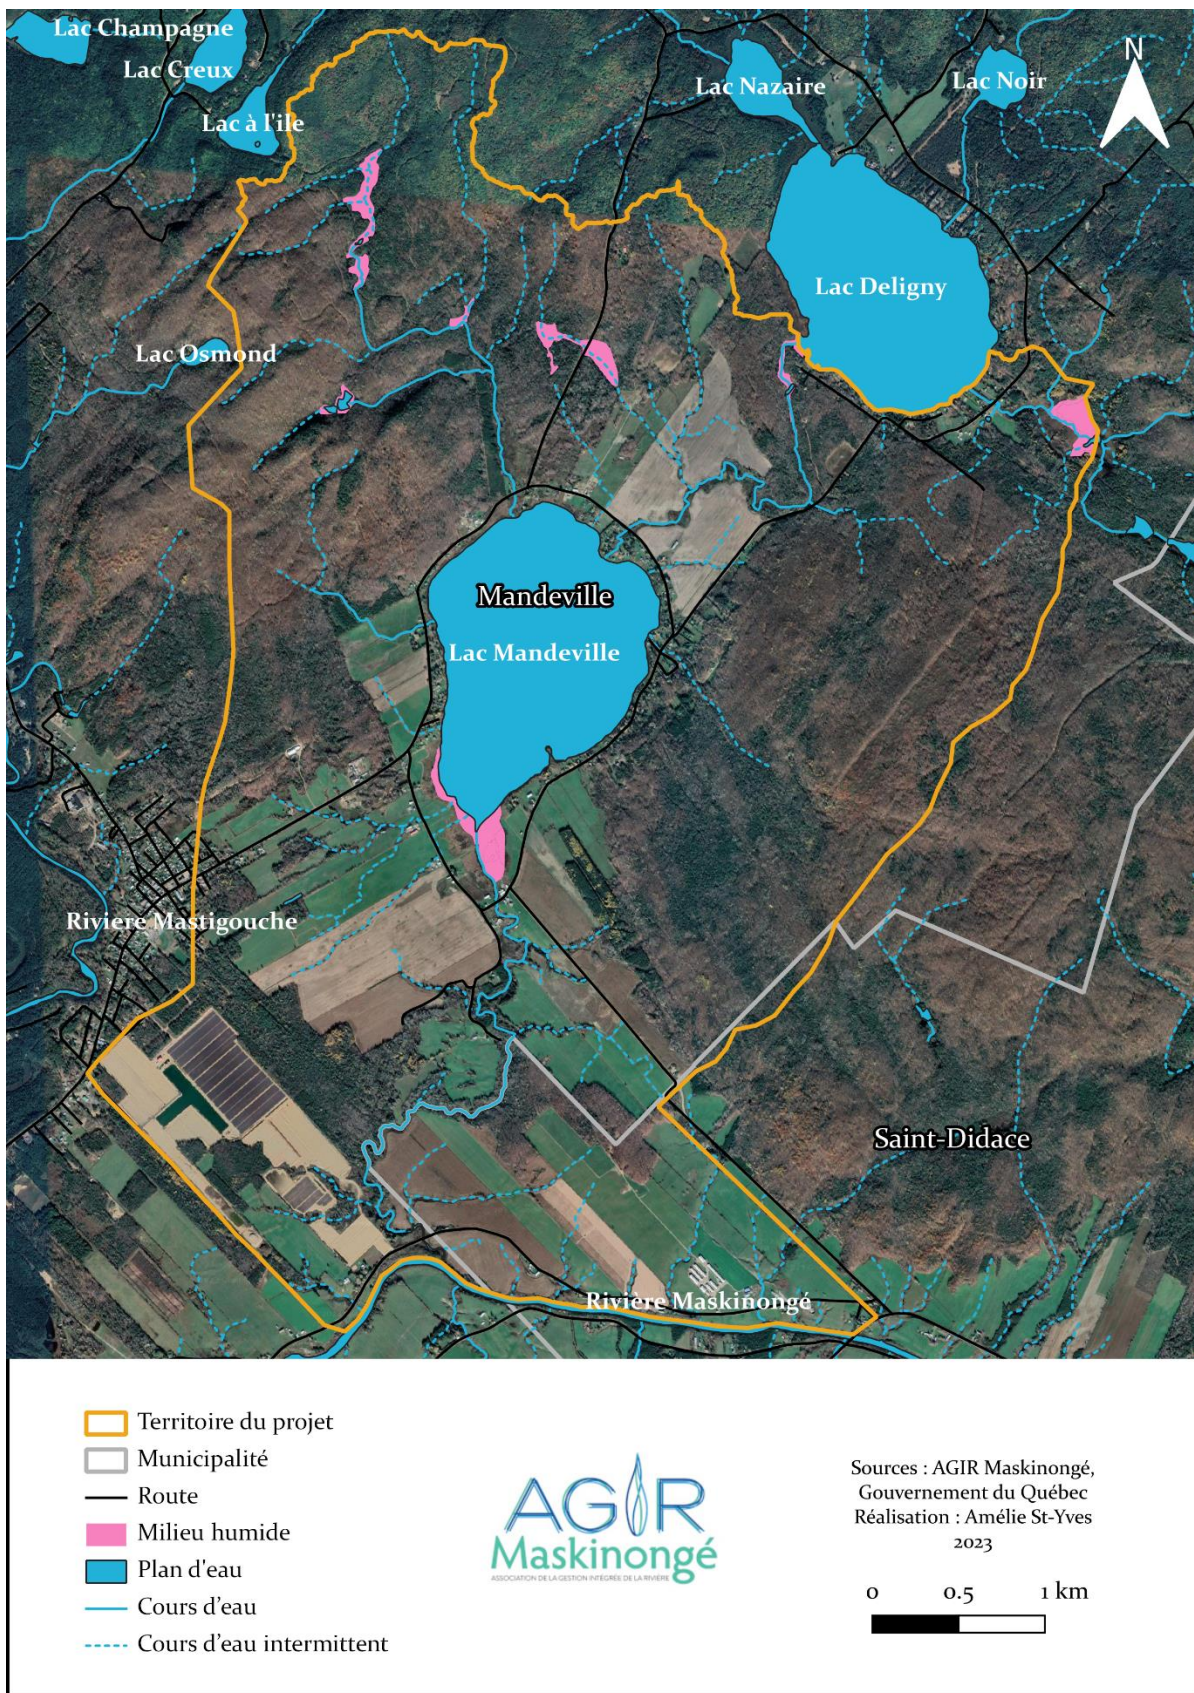
Carte 1. Limites du territoire visé par le projet

Le territoire visé par le projet est de 2 608 ha et couvre les municipalités de Mandeville et de Saint-Didace (Carte 1). Le lac Mandeville est situé au centre de ce territoire. Il a une superficie d'environ 170 ha. Celui-ci se trouve dans la municipalité de Mandeville, dans la municipalité régionale de comté (MRC) de D'Autray et dans la région administrative de Lanaudière. Le principal affluent du lac Mandeville est le ruisseau Deligny, un cours d'eau qui vient du lac Deligny situé en amont en milieu boisé. Son exutoire principal est la rivière Mandeville. Celle-ci prend sa source à l'exutoire du lac Mandeville et se jette dans la rivière Maskinongé.

Les milieux humides sont répartis de part et d'autre de différents cours d'eau (Carte 1). Celui ayant la plus grande superficie est situé à l'exutoire du lac Mandeville le long de la rivière Mandeville.

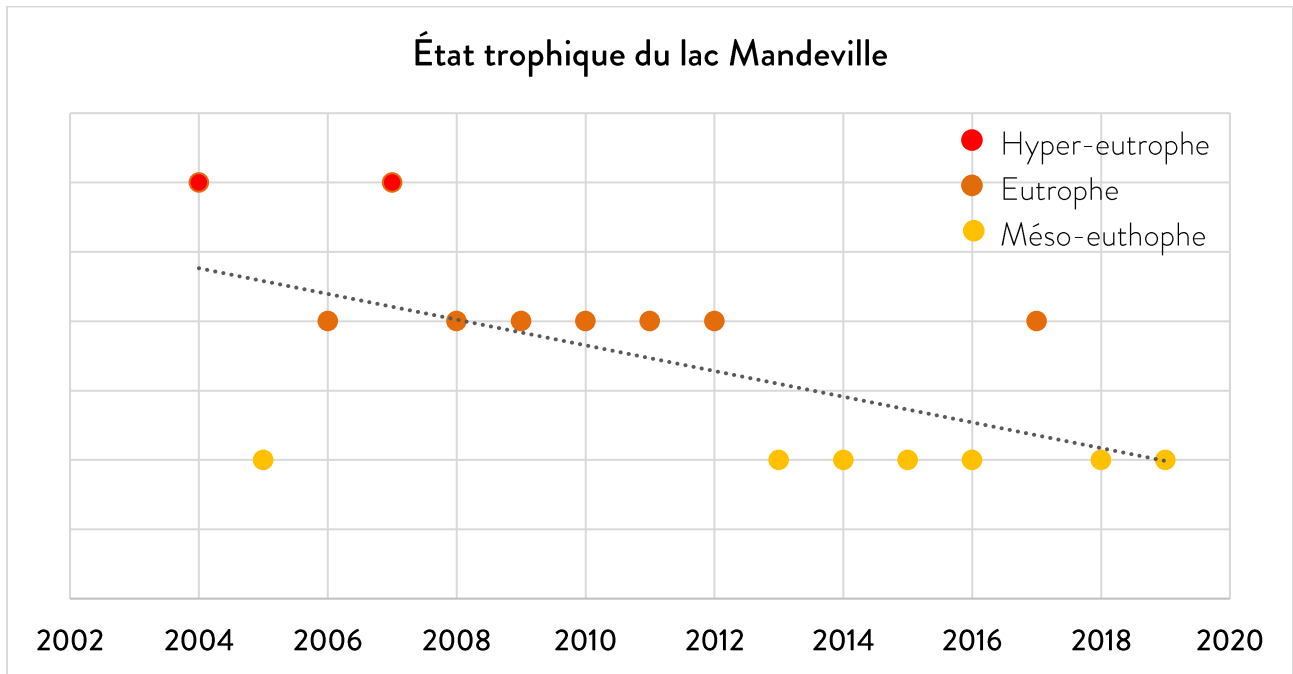
Figure 1. Évolution de l'état trophique du lac Mandeville de 2004 à 2019 (MELCCFP, 2023)

Bien que la majorité de son bassin versant soit forestier, les deux causes principales de l'eutrophisation accélérée du lac Mandeville relèvent de son environnement immédiat : l'occupation des rives par des résidences et l'agriculture. Des efforts importants ont été réalisés par la population autour du lac pour la mise en conformité des installations septiques et des bandes riveraines en milieu résidentiel. Les pratiques agricoles se sont également améliorées en raison, notamment, de l'évolution de la réglementation. Tous ces efforts ont conduit à ce que le lac Mandeville passe d'un niveau hyper-eutrophe à un niveau méso-eutrophe

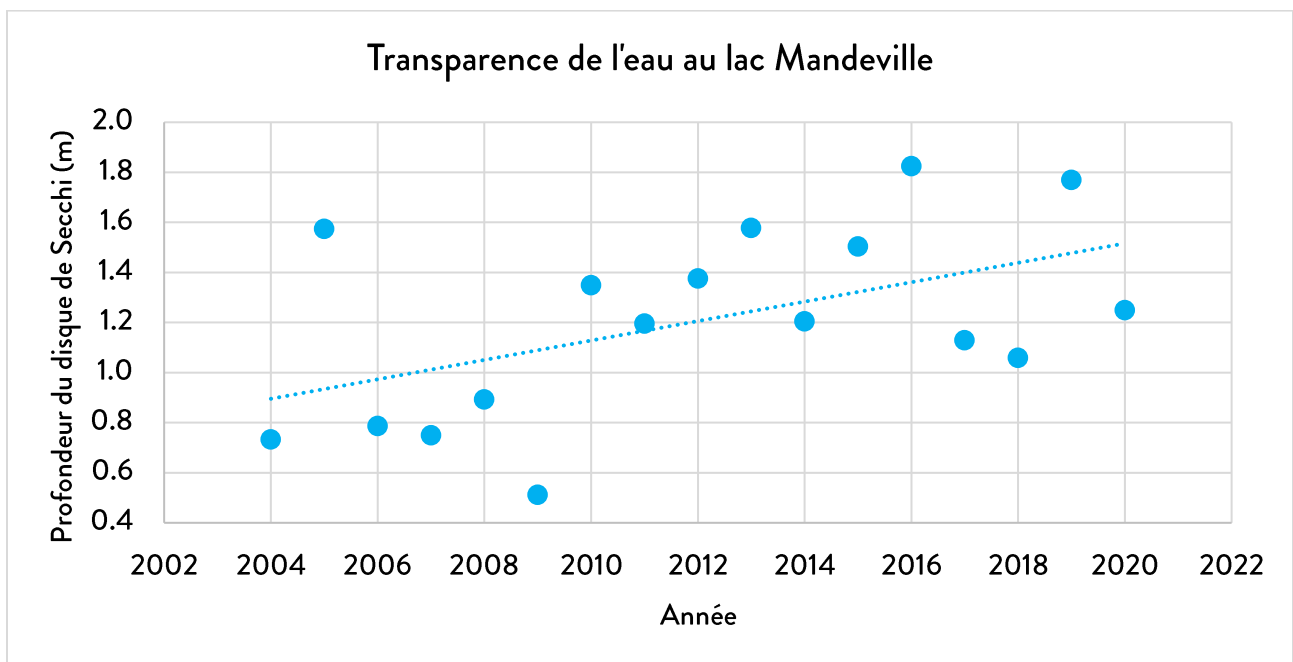
Figure 2. Évolution de la transparence de l'eau du lac Mandeville de 2004 à 2020 (MELCCFP, 2023)

(Figure 1). En outre, grâce aux données provenant du Réseau de surveillance volontaire des lacs (RSVL), il est possible de constater que la transparence de l'eau a augmenté depuis 2004 (Figure 2).

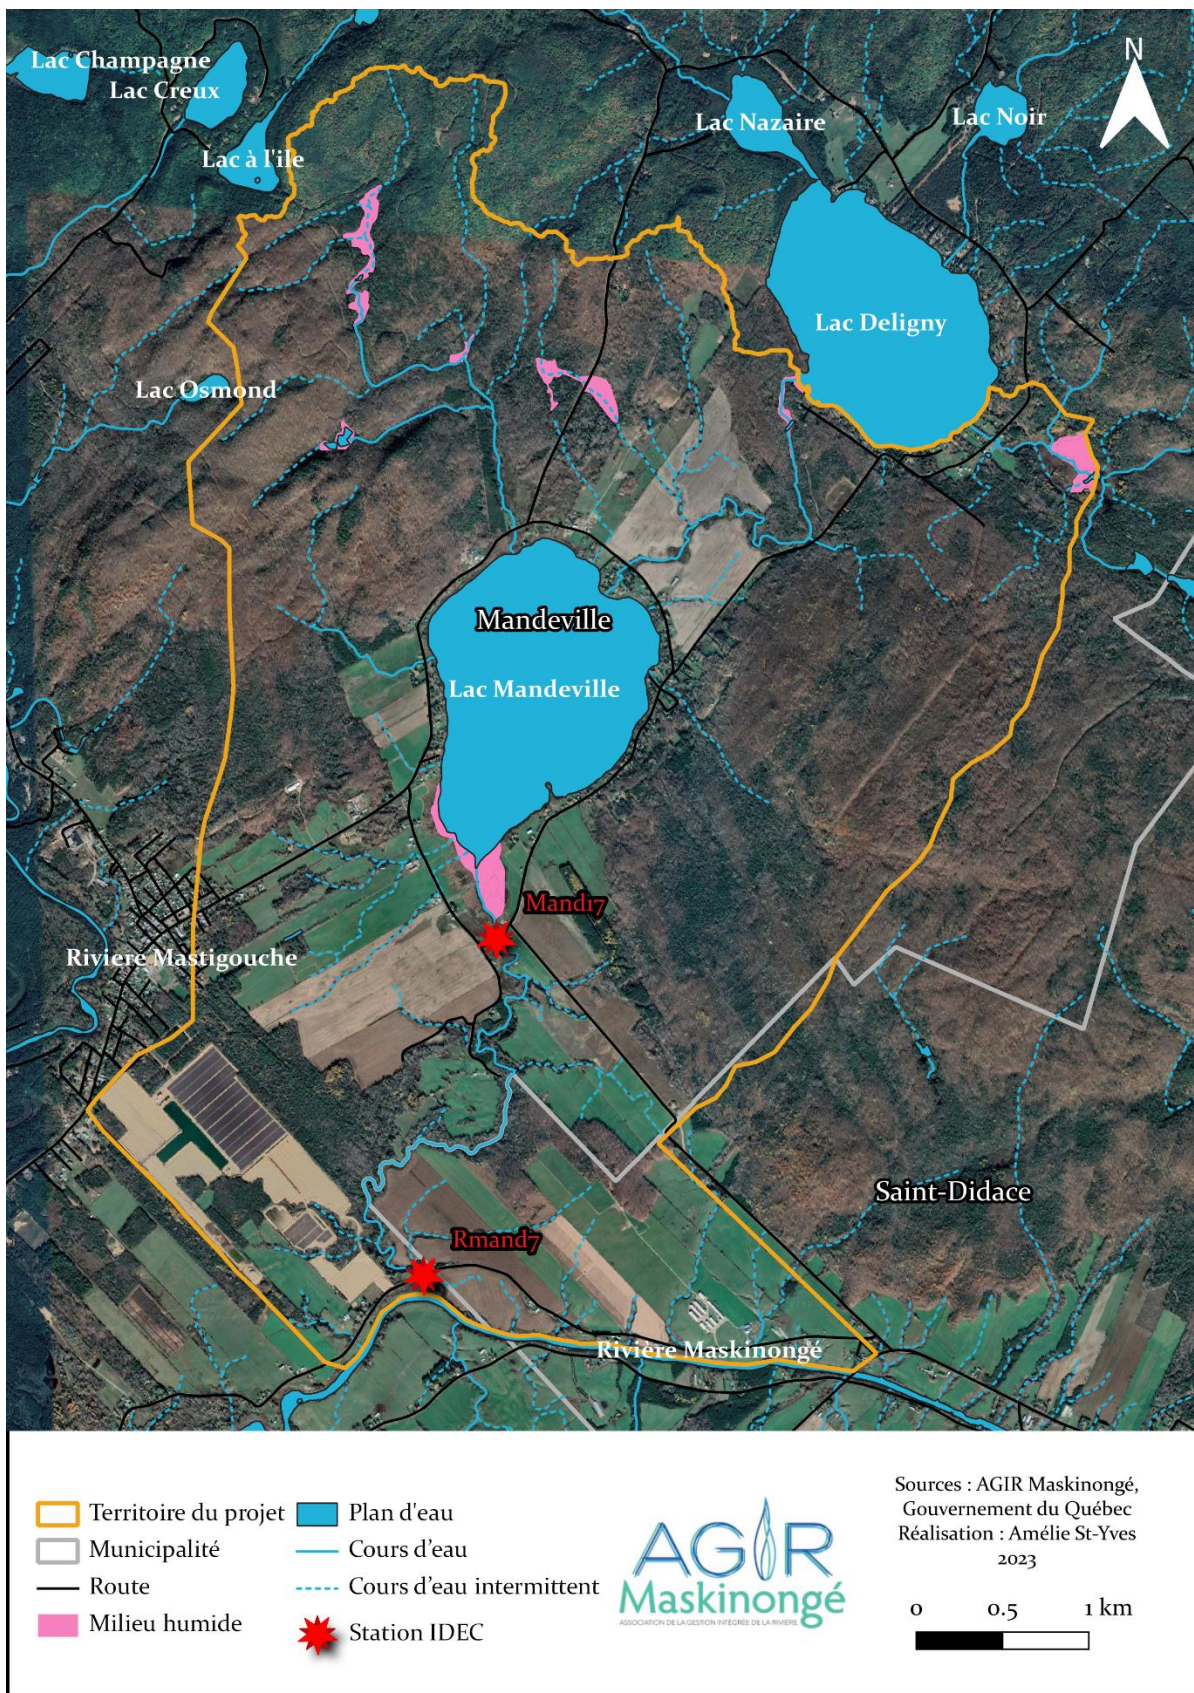
Carte 2. Localisation des stations pour le suivi de l'IDEC sur la rivière Mandeville en 2006

D'ailleurs, en 2006, AGIR Maskinongé a procédé à un suivi de l'Indice diatomées de l'est du Canada (IDEC) à deux endroits sur la rivière Mandeville (Carte 2). Un premier à l'exutoire du lac Mandeville au niveau du chemin du lac Mandeville et un second près de la rivière Maskinongé au niveau du rang Saint-Pierre (Tableau 1).

Station	Classe	Valeur	État de l'IDEC	État trophique
Mand17	B	54	État précaire	Oligo-mésotrophe
Rmand7	C	34	Mauvais état	Méso-eutrophe

Cette détérioration de l'indice de l'amont vers l'aval démontre que l'agriculture a un impact sur la structure de la communauté de diatomées. En aval, les espèces sensibles disparaissent au profit des espèces tolérantes à la pollution.

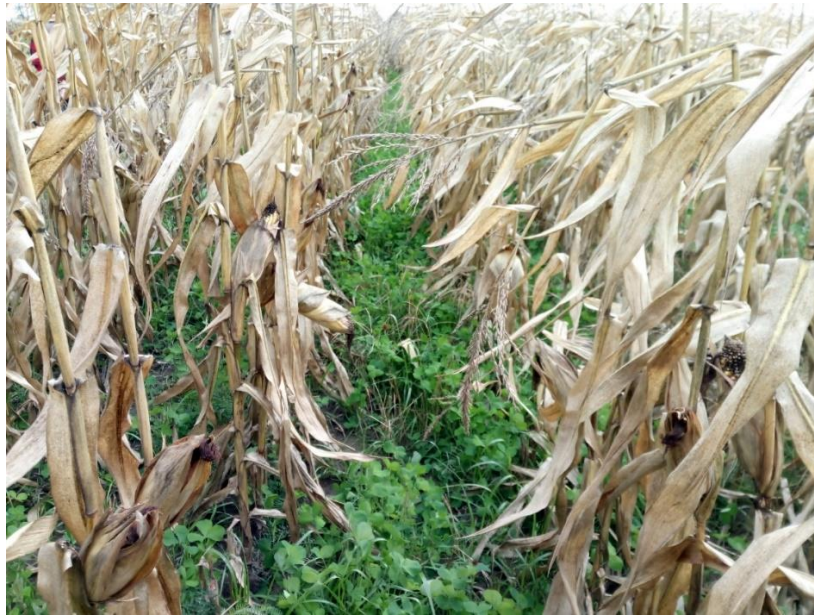
Figure 3. Culture intercalaire réalisée dans un champ de maïs-grain à Maskinongé

1. Promouvoir des rotations des cultures équilibrées en intégrant des cultures de couverture et des cultures pérennes.
2. Promouvoir l'implantation de cultures intercalaires, ce qui consiste à planter une espèce végétale entre les rangs de la culture principale, en vue d'améliorer la structure du sol et de diminuer le ruissellement.
3. Promouvoir le travail du sol au printemps plutôt qu'à l'automne.
4. Promouvoir le travail réduit du sol qui résulte en une incorporation incomplète des résidus de culture.
5. Diminuer l'utilisation de la charrue conventionnelle qui consiste à retourner le sol à l'automne, car cette technique est trop agressive sur le sol, laisse peu de résidus de culture à la surface du sol et augmente les risques de ruissellement et d'érosion de surface.

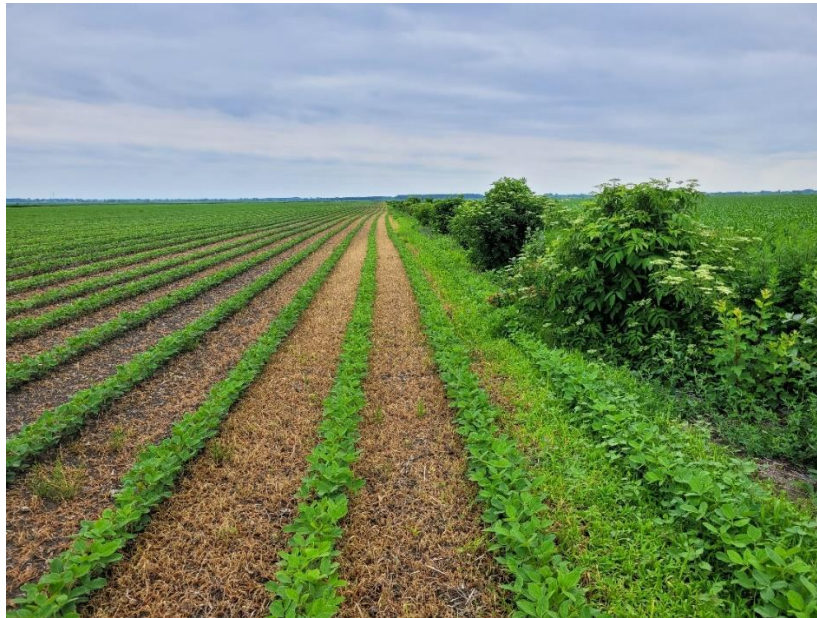
Figure 4. Bande riveraine arbustive aménagée en bordure d'un cours d'eau intermittent à Maskinongé

Dans le même ordre d'idée, AGIR Maskinongé pourra conseiller la réalisation d'aménagements agroenvironnementaux intégrant des arbres et des arbustes. Ce type d'aménagement permet, entre autres, de réduire l'érosion éolienne et hydrique en champ, de réduire l'érosion des rives et des talus, de réduire l'apport de pollution diffuse d'origine agricole au cours d'eau et d'augmenter la biodiversité. Voici quelques exemples d'aménagements potentiels :

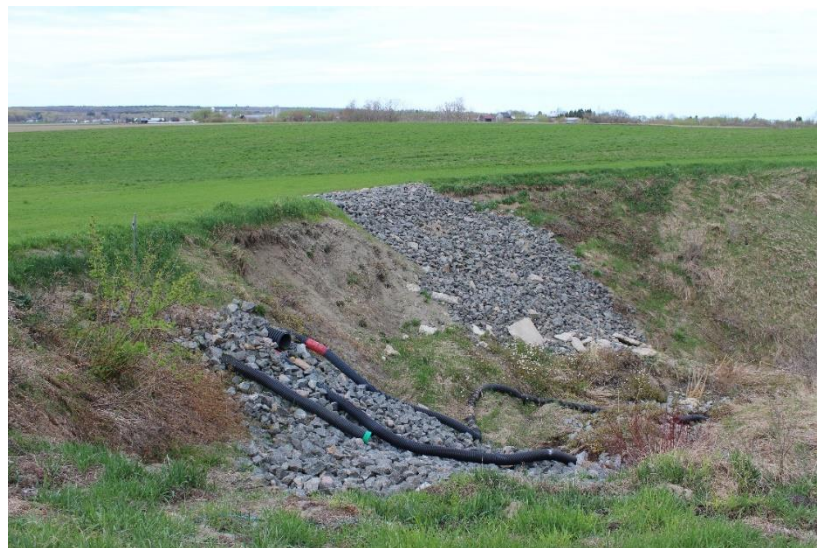
Figure 5. Aménagement d'une descente enrochée avec risbermes et stabilisation de sorties de drainage à Saint-Justin

En outre, afin de réduire l'érosion hydrique des sols, il pourrait s'avérer pertinent que certaines entreprises agricoles procèdent à l'aménagement d'ouvrages de conservation des sols. Voici quelques exemples d'aménagement :

- Descente enrochée
- Avaloir jumelé à un bassin de sédimentation
- Empierrement autour d'une sortie de drainage
