## **PLAN DIRECTEUR DE L'EAU**

*DIAGNOSTIC de la ZONE de GESTION INTÉGRÉE des  
RESSOURCES en EAU de la RIVIÈRE MASKINONGÉ*

# DIAGNOSTIC

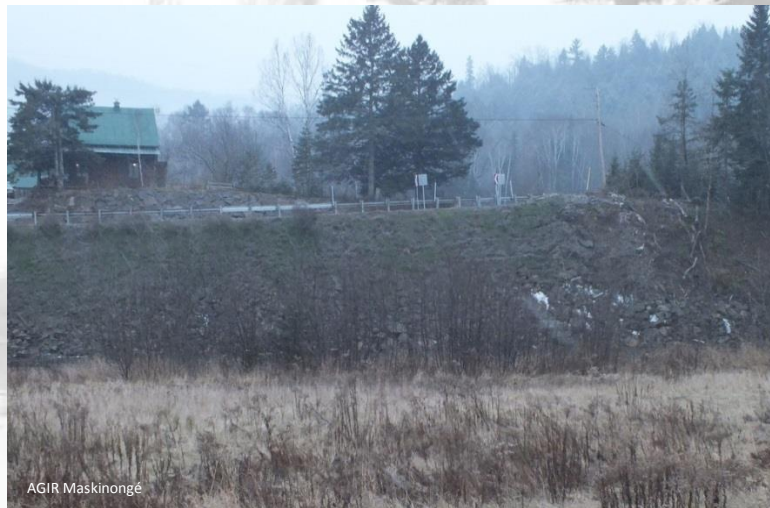
Figure 3.1.7 : Site du glissement de terrain de 2011-2012 le long de la rivière Mastigouche

Les berges de la rivière Mastigouche possèdent des zones de hauts talus constitués de sols loameux et sablonneux instables. Elles sont donc sensibles aux glissements de terrain. En 2011, la berge s'est effondrée sur une centaine de mètres le long du chemin de la Branche à Gauche. Une deuxième portion d'une centaine de mètres a cédé dans son prolongement en 2012. La présence d'une route en haut du talus, ainsi que d'une maison, impliquait un risque important pour la sécurité publique (Figure 3.1.7).

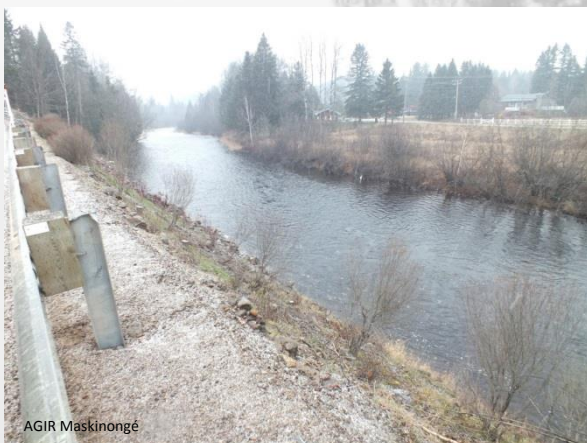
Figure 3.1.9 : Site du glissement de terrain réaménagé. En contrebas, la rivière Mastigouche

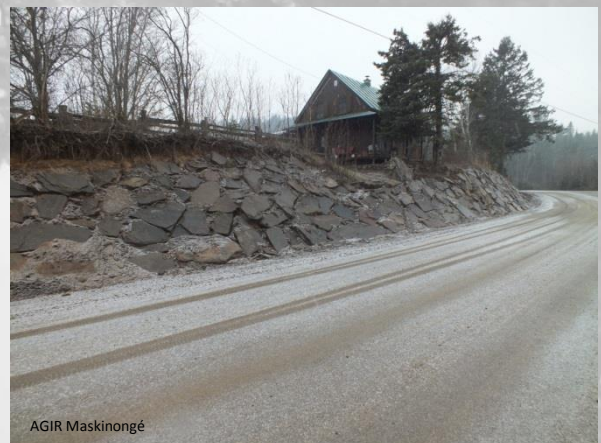
Figure 3.1.10 : La route a dû être abaissée de 2 mètres pour compenser l'effondrement du talus.

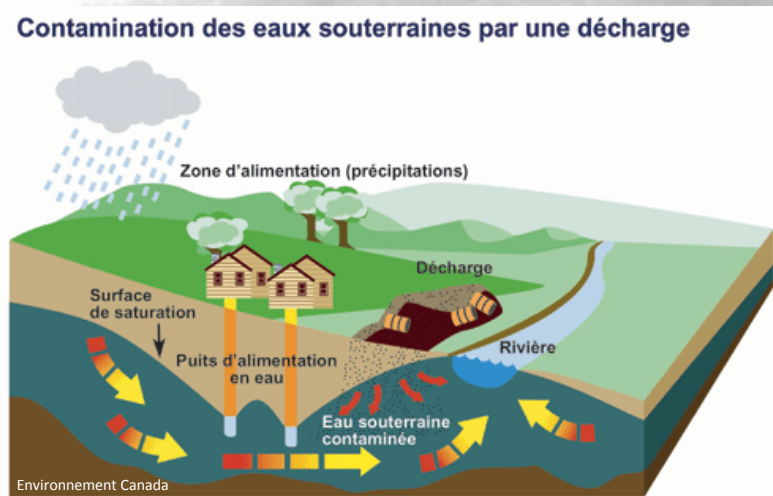
Figure 3.1.13 : Exemple de contamination des eaux souterraines par une source ponctuelle de pollution. (Source : Environnement Canada)

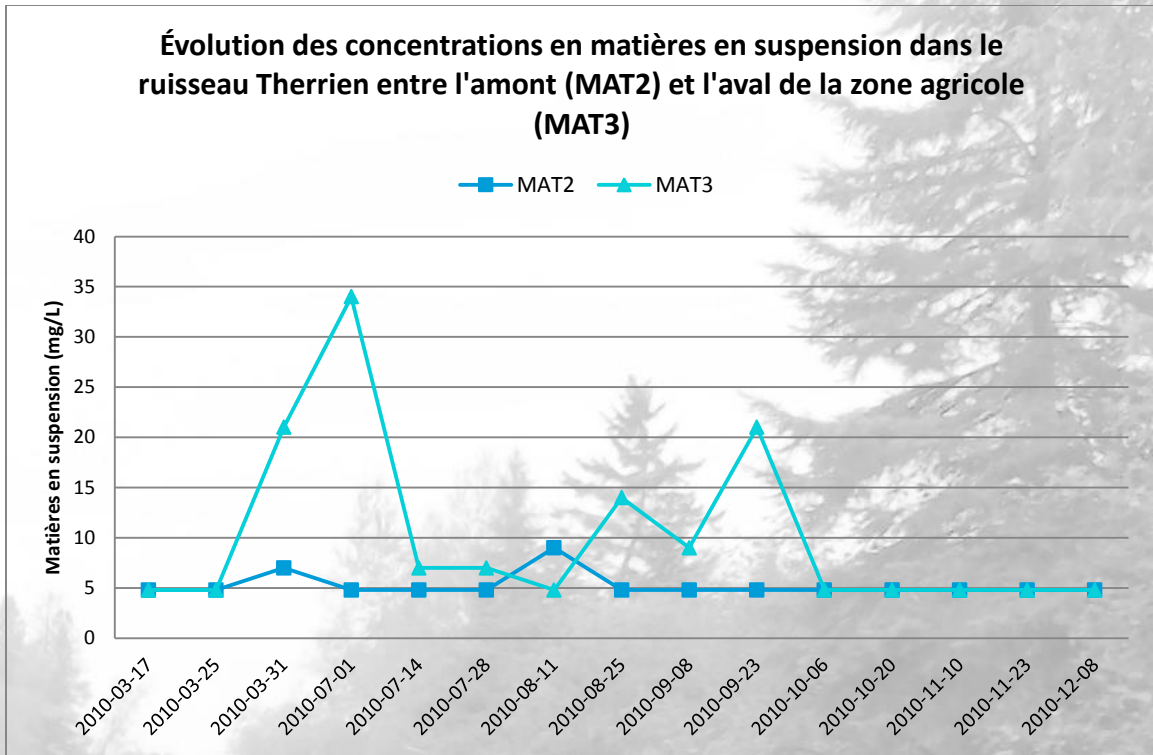
Figure 3.2. 2 : Concentrations en matières en suspension dans le ruisseau Therrien

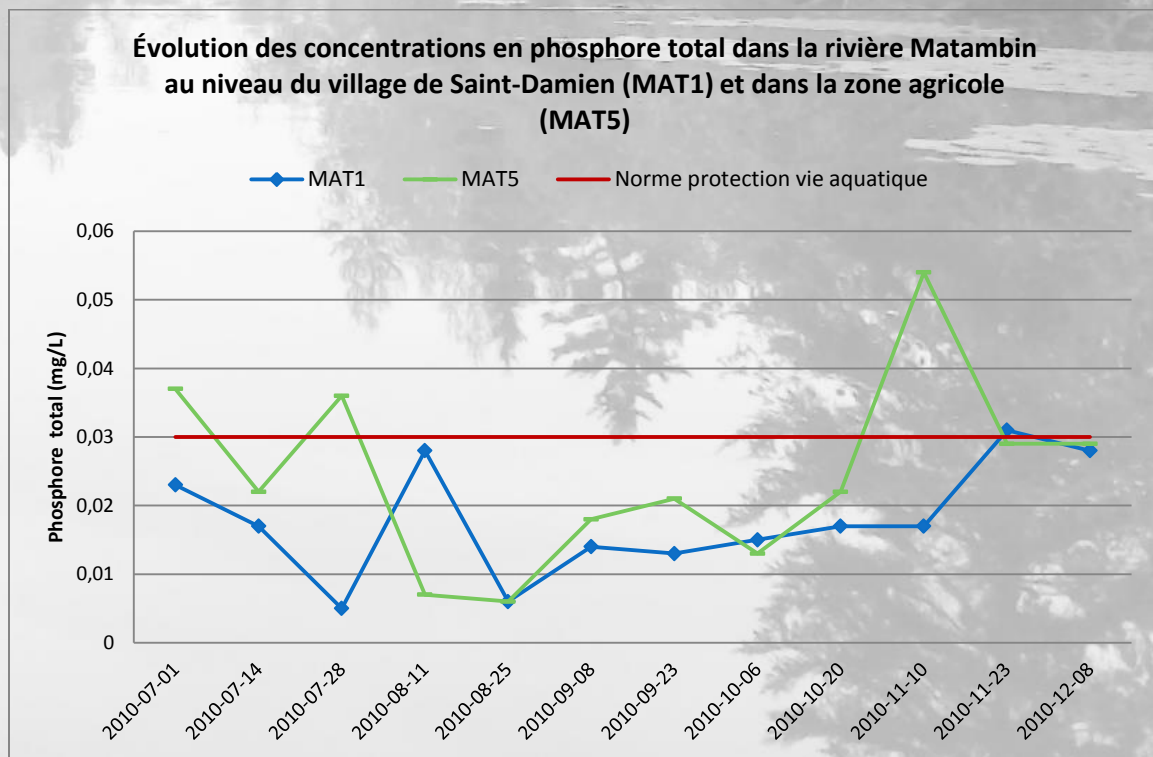
Figure 3.2.4 : Concentrations en phosphore total dans la rivière Matambin en amont et en aval de la zone agricole

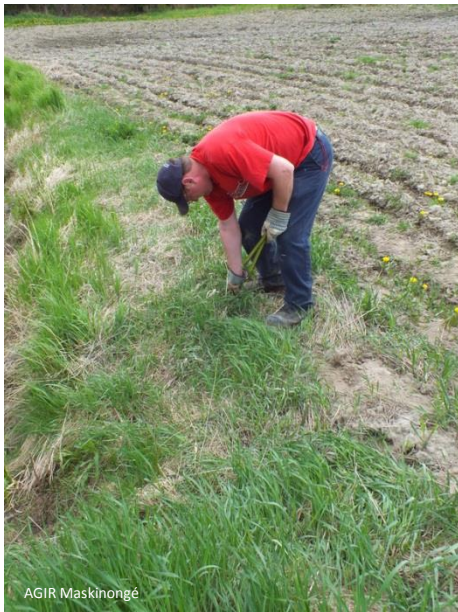
Figure 3.3.19 : Plantation de boutures de saule en haut du talus du ruisseau Lafrenière

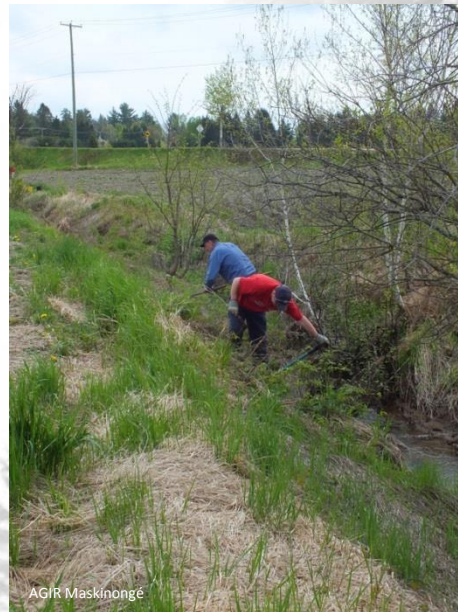
Figure 3.3.20 : Plantation de Sorbaria pour stabiliser le talus du ruisseau Lafrenière
